Stavbařům dosud přálo počasí a tak pracovali i o víkendech. Až v noci z 19. na 20. září pořádně zapršelo. Na některých místech se vytvořily velké kaluže. Protože spodní část podloží vozovky je jílovité, vozovka se rázem změnila v bažinu. Bylo nutno odstranit svrchní vrstvu bahna, zpevnit povrch textilem a hrubým kamenným podkladem. Následně navézt a rozhrnout další vrstvu drobnějšího štěrku. Potom řádně zaválcovat, zpevnit povrch a nakonec změřit pevnost této vrstvy.

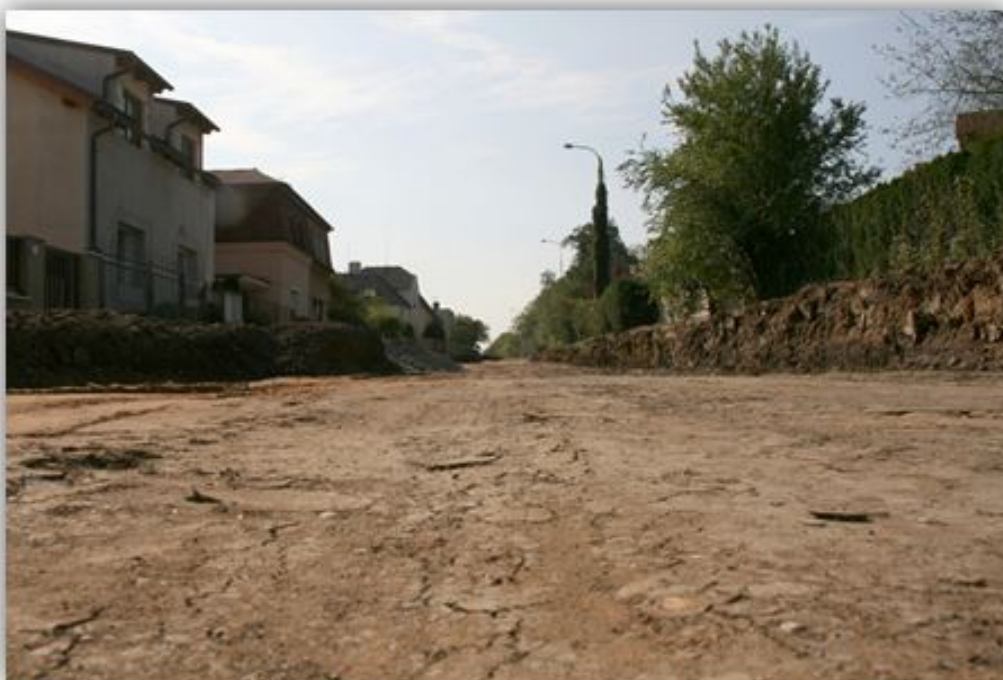
**1 ZPEVNĚNÁ VOZOVKA**

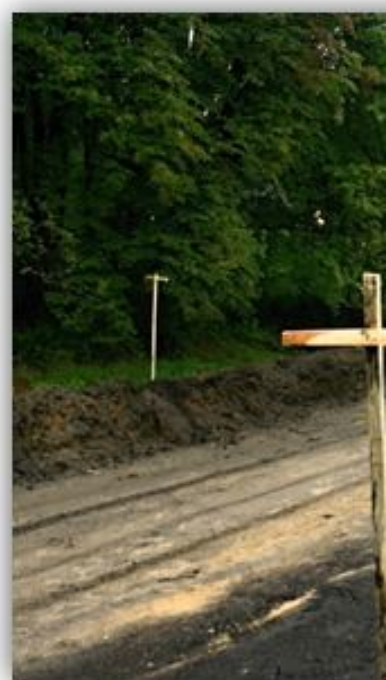
**2 JEZERO PO DES**

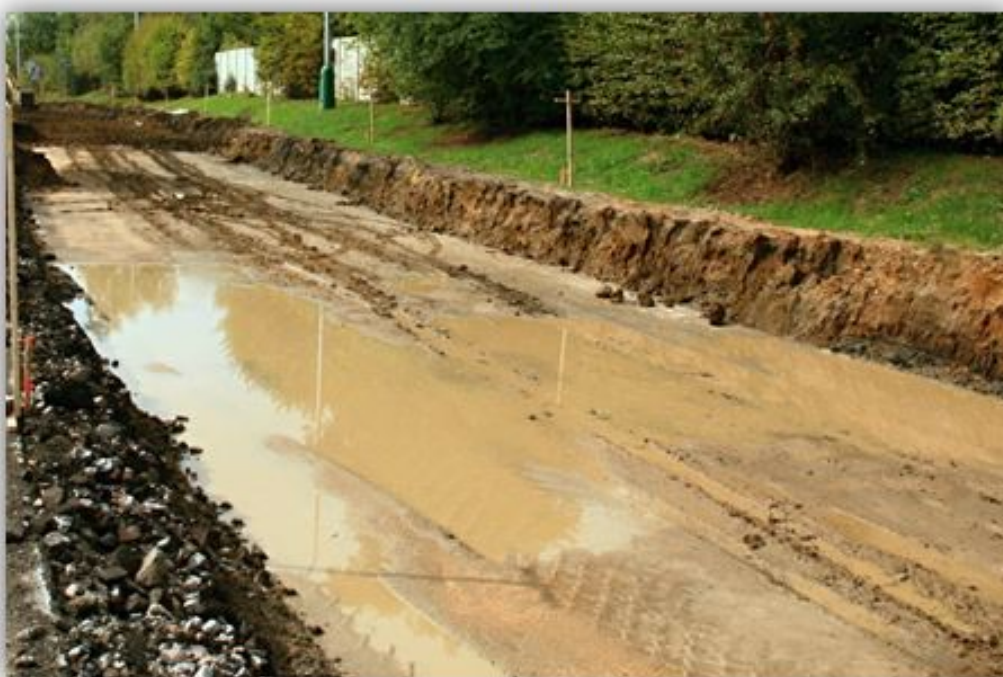
**3 VELIKÉ KALUŽE**

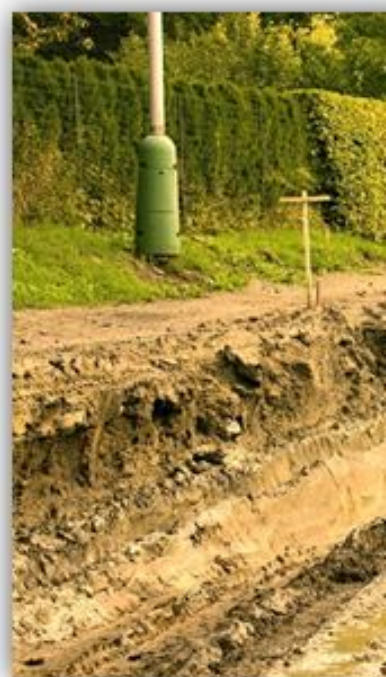
**4 BAŽINA JÍLU**

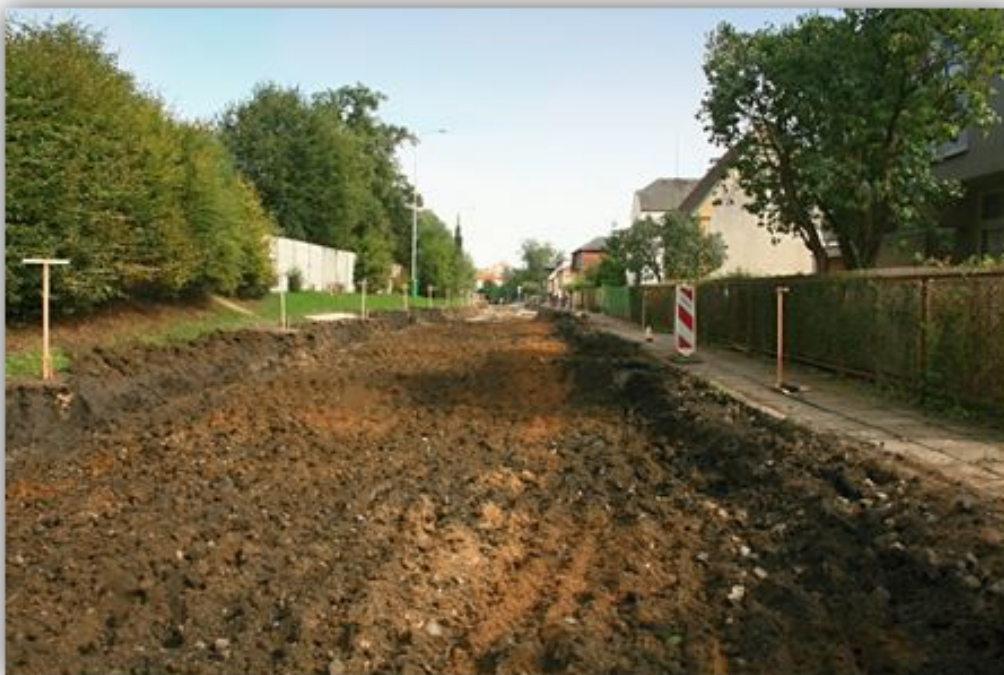
**5 NUTNO VYBAGROVAT**

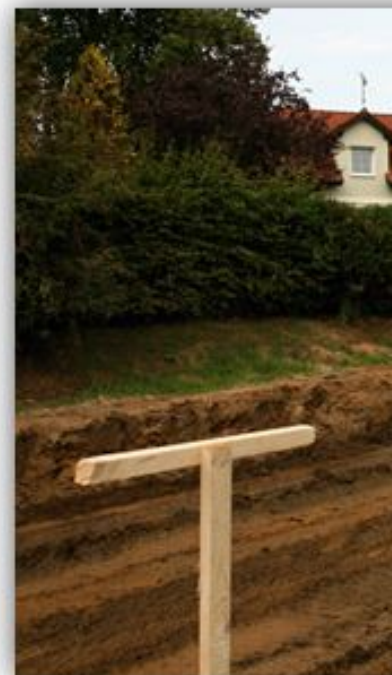
**6 ODSTRANIT B**

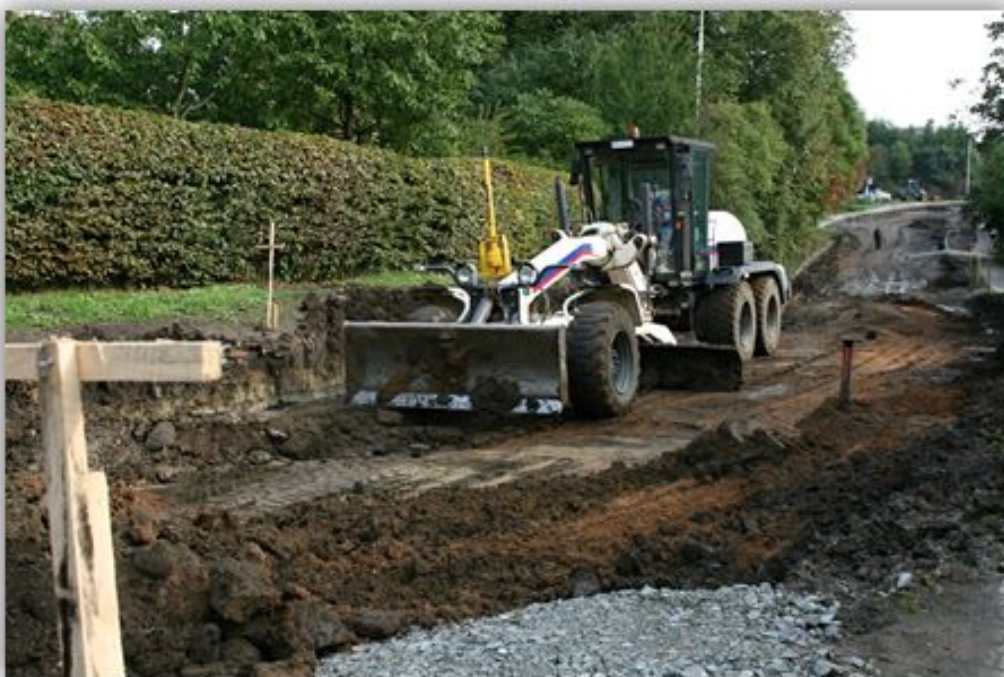
**7 ZNOVU UROVNAT**

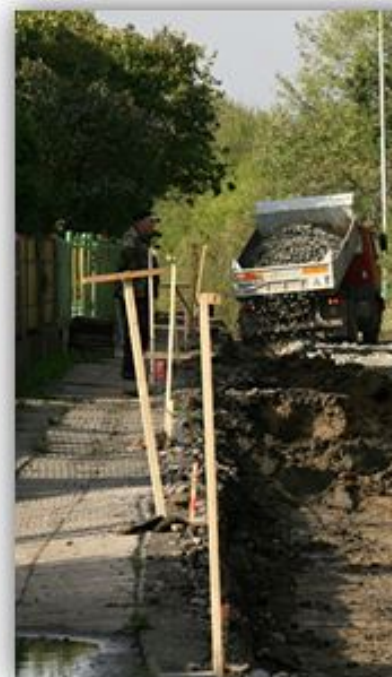
**8 PRVNÍ HRUBÁ**

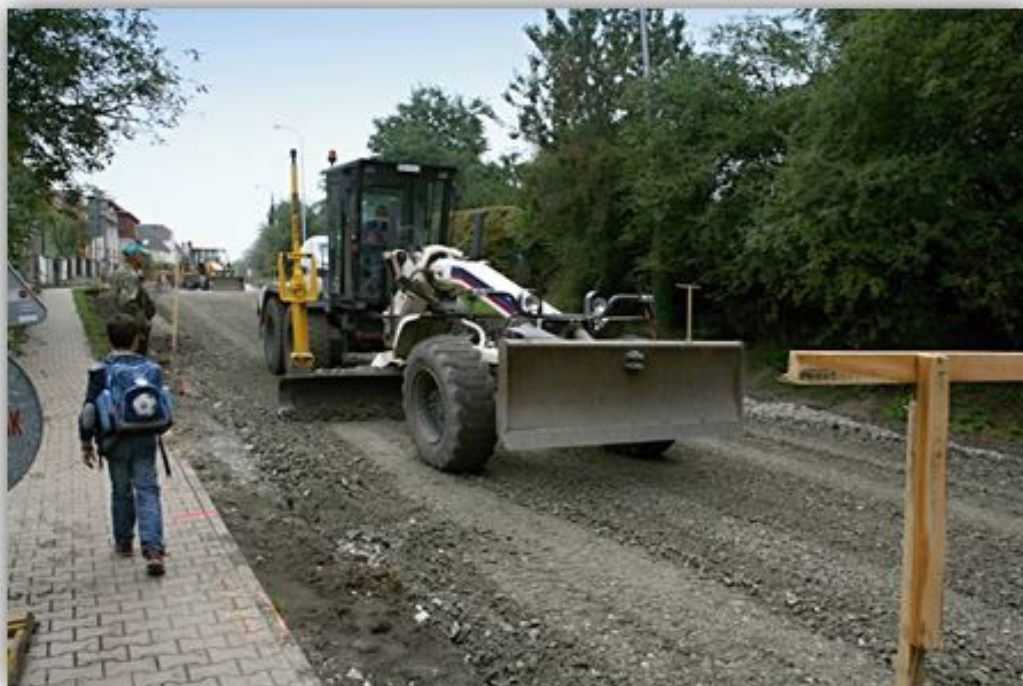
**9 DRUHÁ JEMNĚJŠÍ VRSTVA**

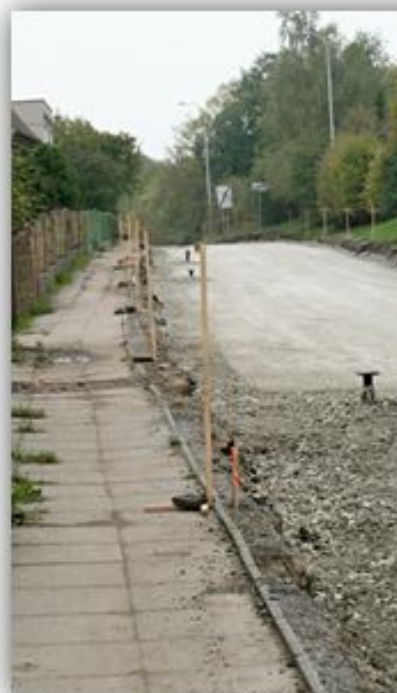
**10 ZPEVNĚNÍ**

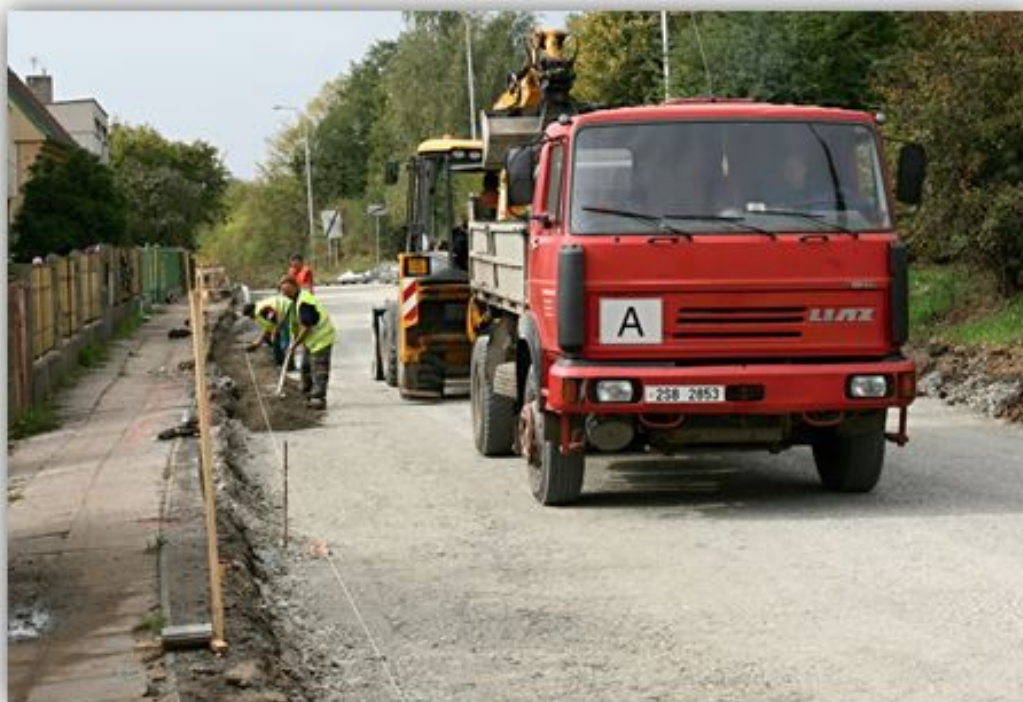
**11 ZAČÁTEK POKLÁDKY OBRUBNÍKŮ**

Po zaměření okraje vozovky začala další parta připravovat betonový podklad a postupně pokládat obrubníky. S ohledem na váhu betonových obrubníků to nebyla zrovna lehká práce.

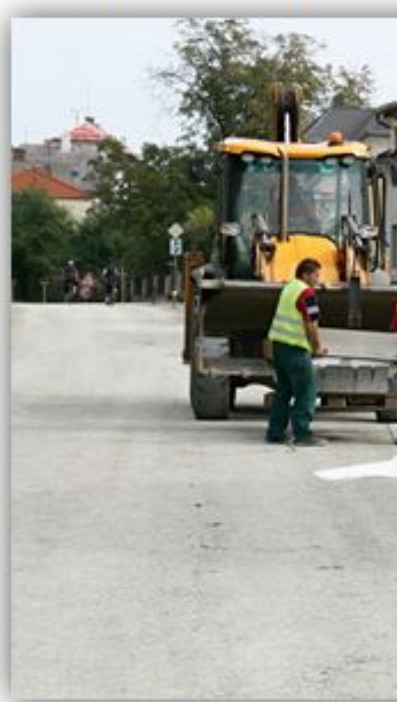
**12 USADIT, VYROV**

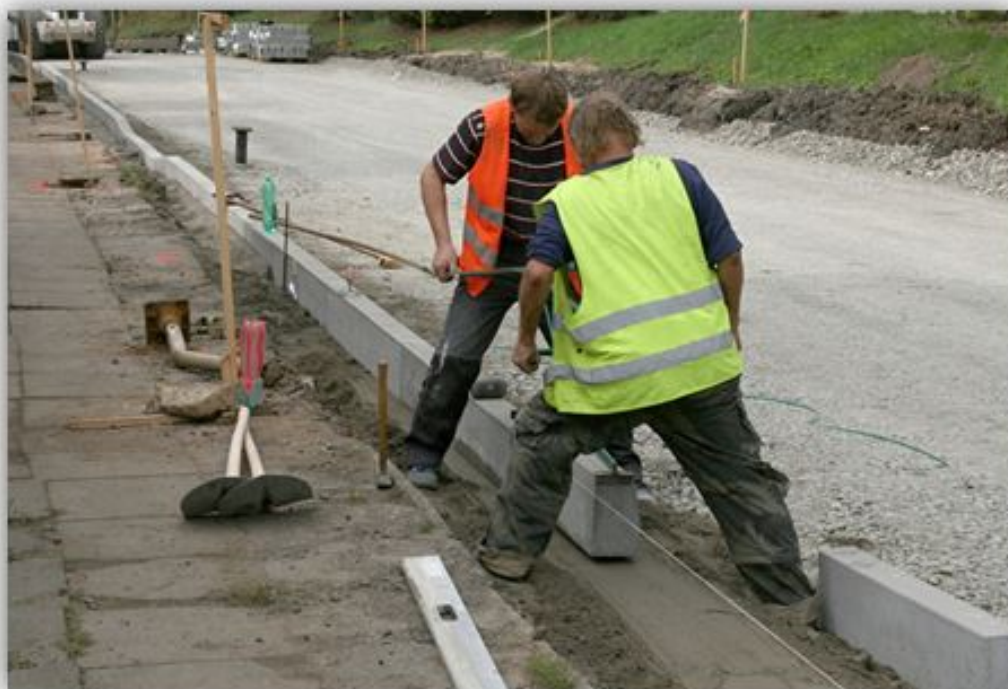
**13 DALŠÍ OBRUBNÍK**

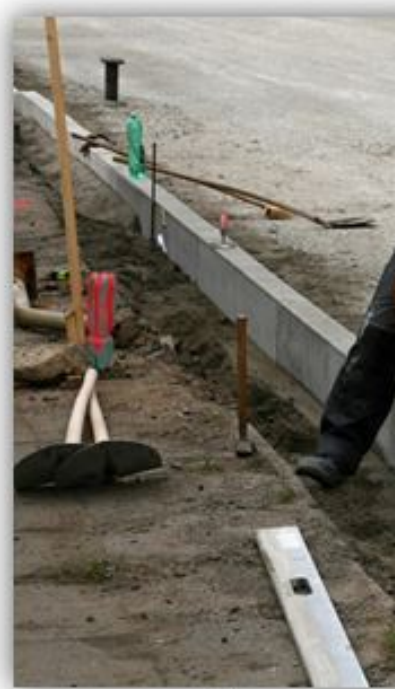
**14 JEMNĚ DOROV**

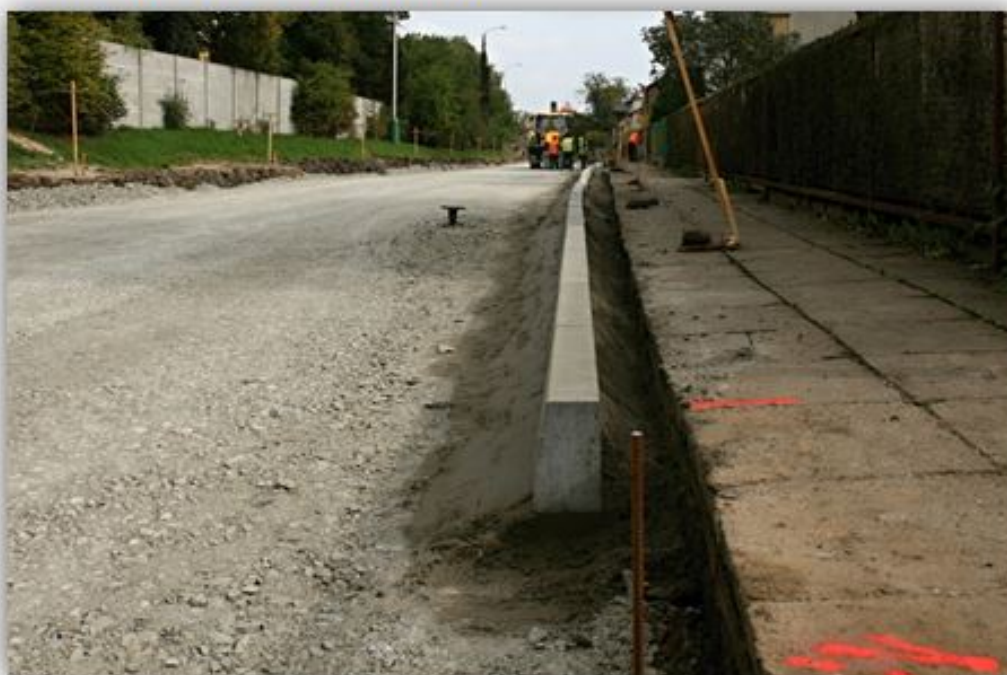
**15 A TADY JE VÝSLEDEK**

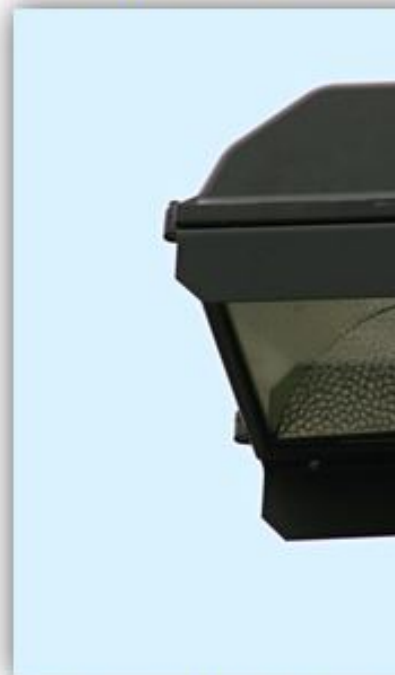
**16 NOVÁ LAMPA**

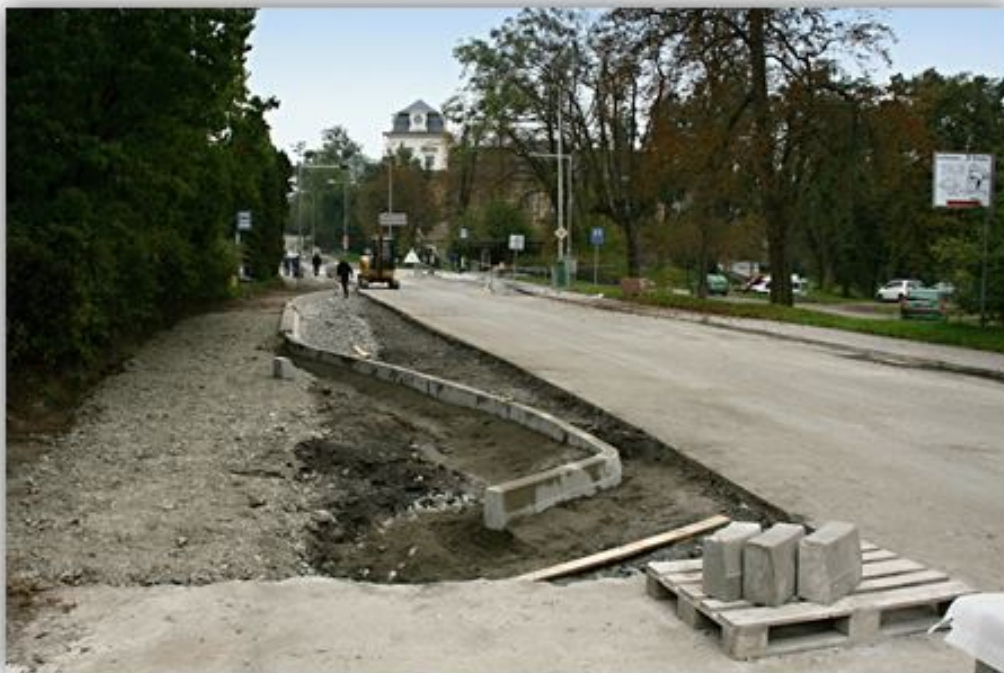
17 ZASTÁVKA U ZÁMKU

U zámku pokračují dál s úpravou autobusových zastávek, bude tam žulové dláždění a nové osvětlení.

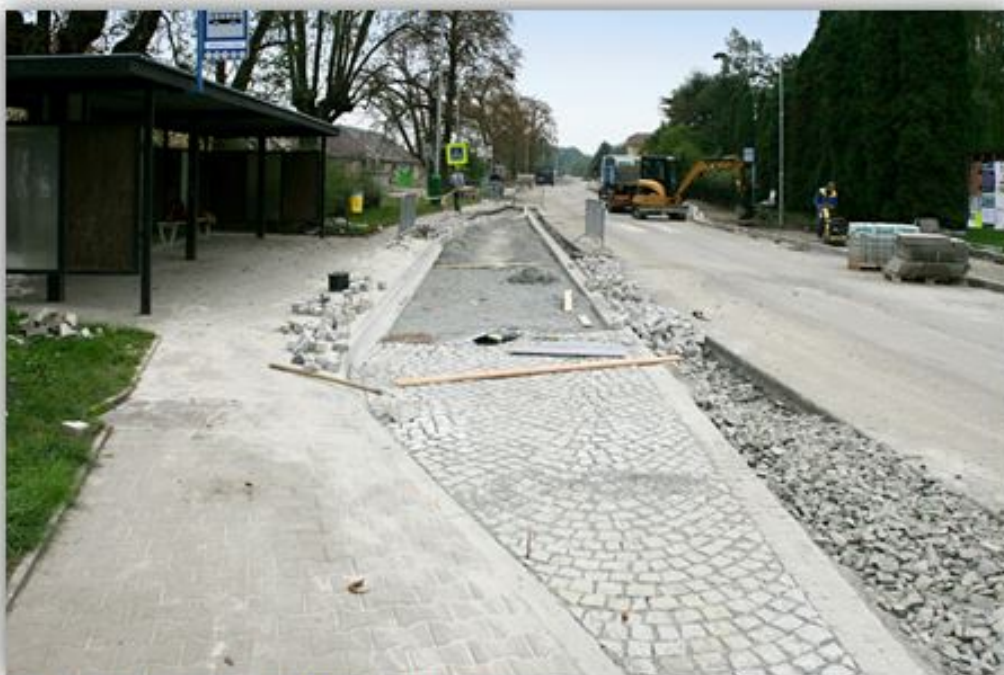
19 ČÁST DLÁŽDĚNÍ
